PROYECTO DE RECUPERACIÓN FUENTE DE LA ROMANA EN EL PARAJE DE TORREPAREDONES

MEMORIA DE INTERVENCION EN FUENTA DE LA ROMANA (TORREPAREDONES)

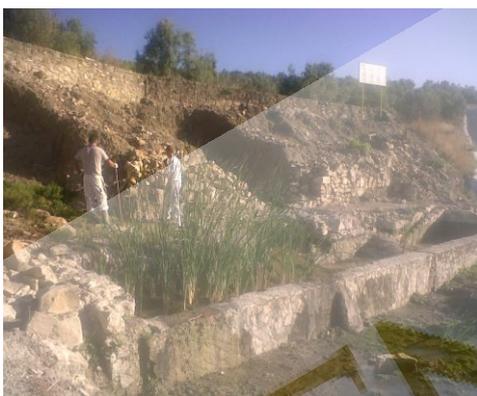
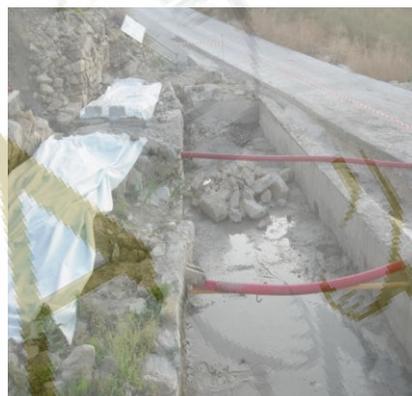
1º Aun cuando durante el año 2010 ya se había limpiado la fuente y alrededores ha sido necesario volver a vaciar la fuente de barro, agua y vegetación, así como la zona entre esta y el camino, la zona de la plataforma entre la fuente y el muro trasero y ha sido necesario volver a abrir las dos catas por donde vienen las dos canalizaciones de agua.

ANTES

DESPUES

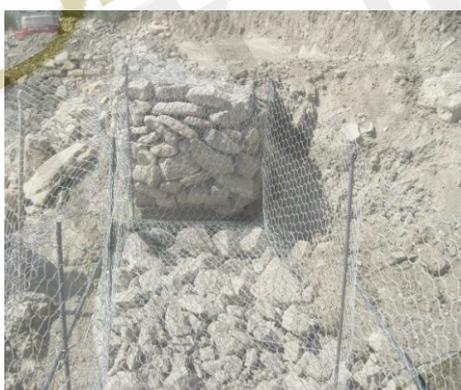
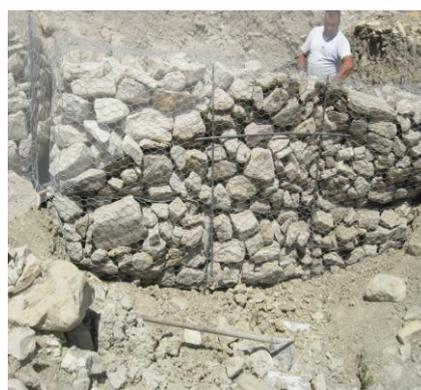
2º Se han realizado unos gaviones por la parte de atrás del muro existente de piedra para contener las tierras del talud trasero. Se han hecho mas gaviones que los que se habían previsto en el proyecto debido a dos motivos. Primero a que en la zona donde se había vaciado el terreno para buscar los canales de agua se ha nos hemos visto obligados a ejecutar dos gaviones a nivel de la plataforma de apoyo del muro original para evitar los empujes del relleno; segundo porque ha sido necesario hacer mas longitud de gaviones para poder sujetar el máximo de tierras.

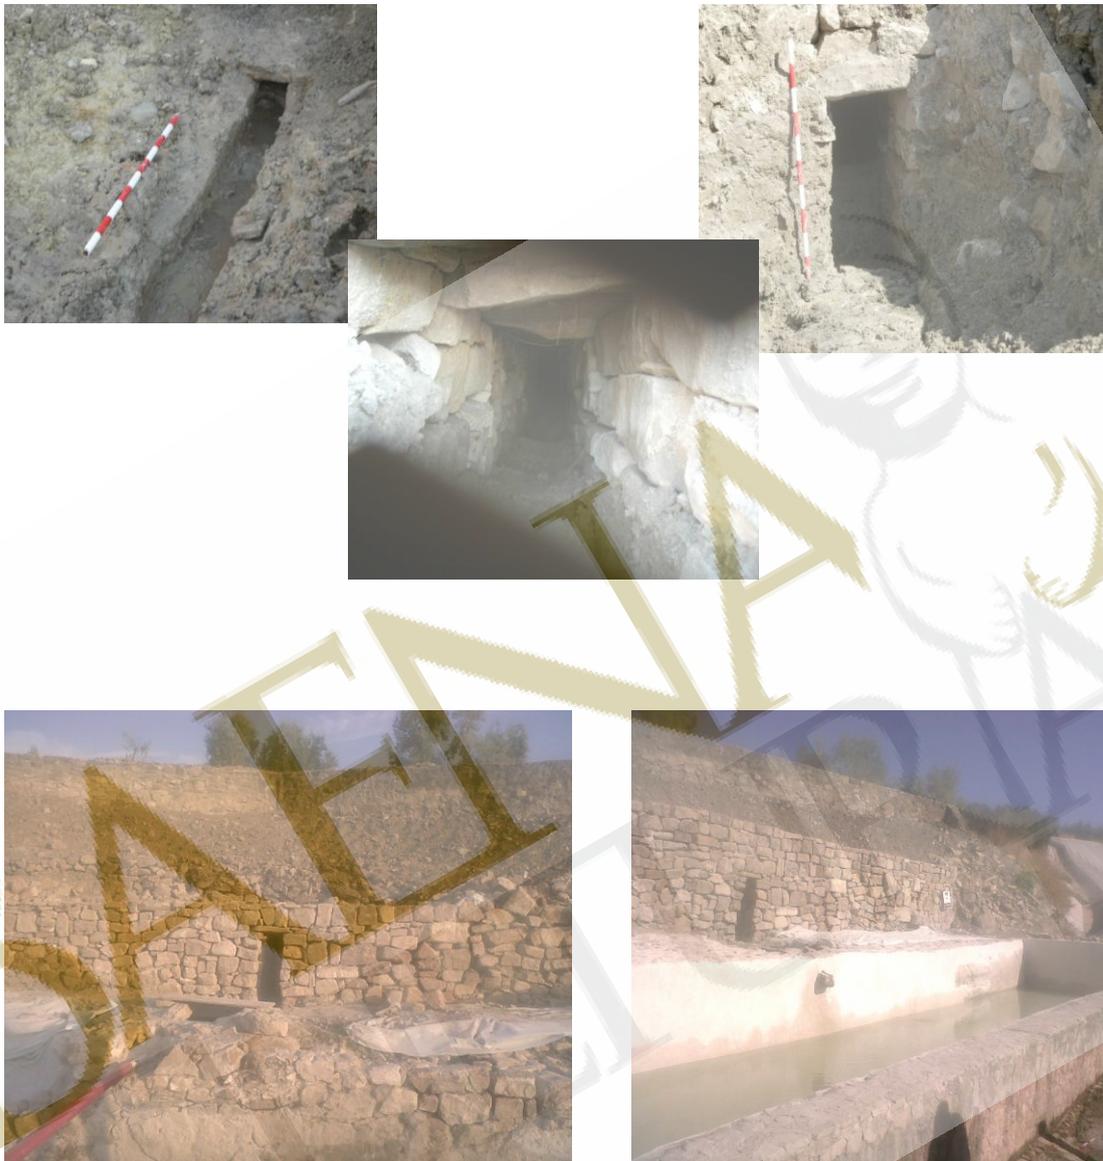
3º Se ha completado el muro norte por encima de la fuente con un aparejo distinto del original para distinguir la parte nueva del muro. Una vez ejecutado hasta la altura de proyecto se ha decidido elevar este en toda su longitud con el objeto de tapan la vista de los gaviones así como de dar mayor sujeción y estabilidad a las tierras que contiene. Esta actuación esta justificada también por la aparición de un testigo del muro original en la esquina de la izquierda que nos indica la altura que tenía el mismo en

origen. Se han repetido también los agujeros de las galerías por donde salía el agua que se han localizado de 4 a 6 metros más atrás. Se ha conseguido una visión mucha mas proporcionada y real del muro.

En estas fotografías se observa la altura inicial del muro y la altura final

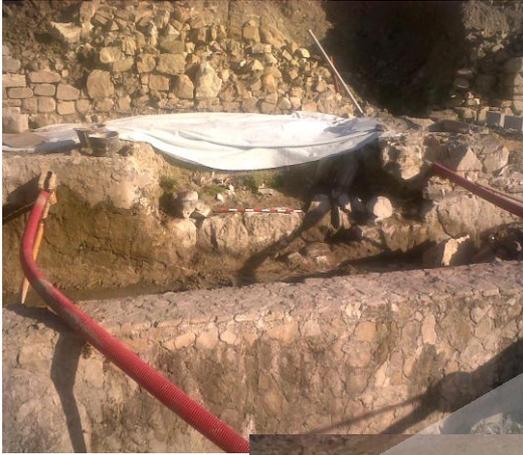
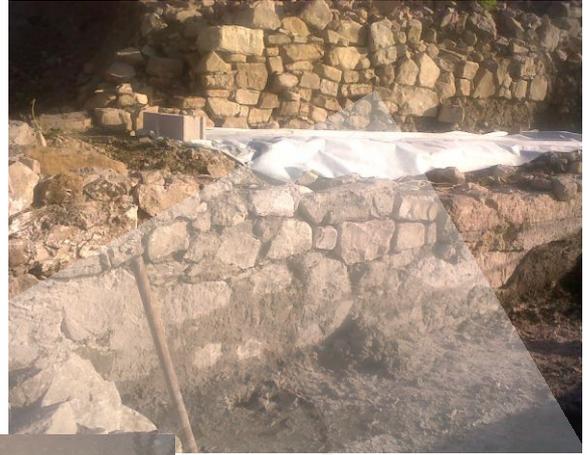
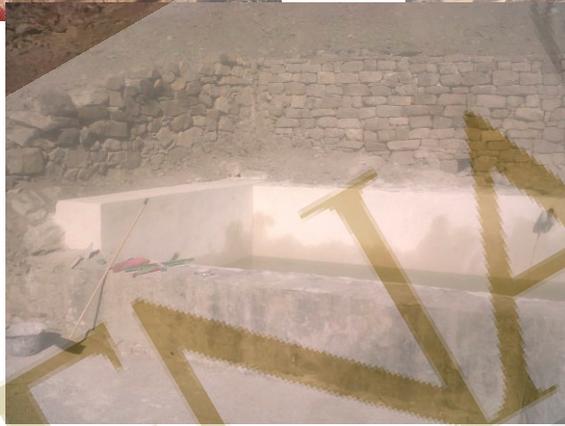
4° Se han reconstruido los muros rotos de la parte trasera del pilón y se han revestido paredes y suelo con mortero de cal. Se ha respetado un trozo de revestimiento de muro de origen romano para su posterior consolidación.

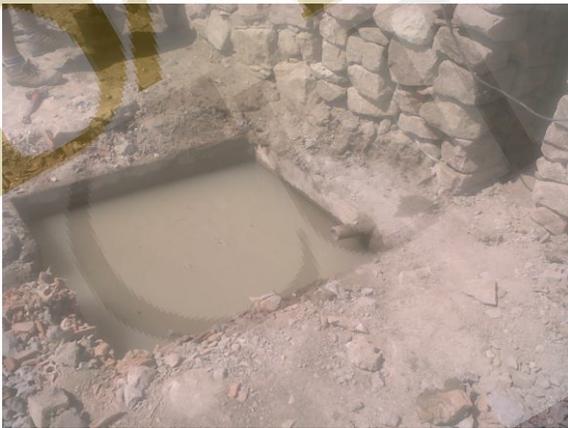
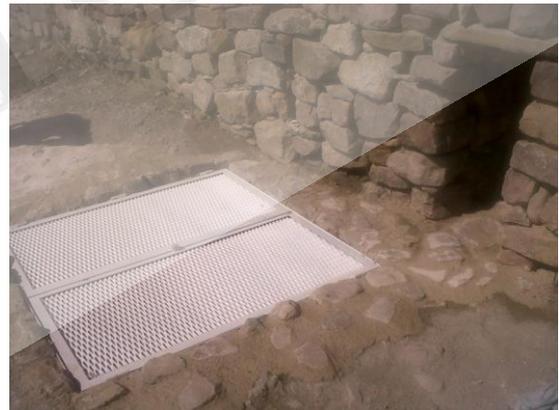
5° Se ha restaurado la arqueta arenoso que se había construido y se le ha puesto una tapa mas grande que venía en proyecto y no se ha hecho de hormigón, sino de rejilla calada para favorecer su limpieza y mantenimiento.

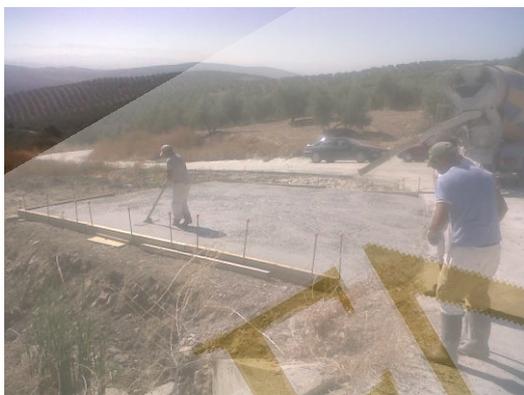
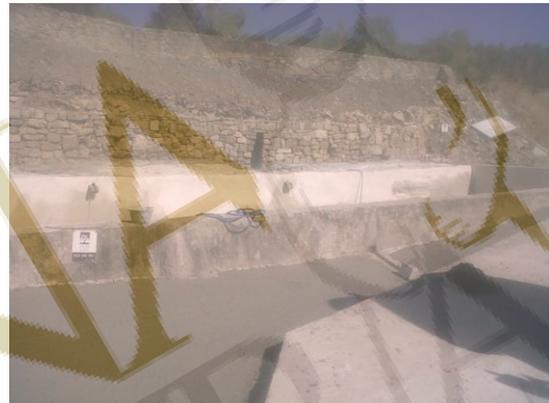
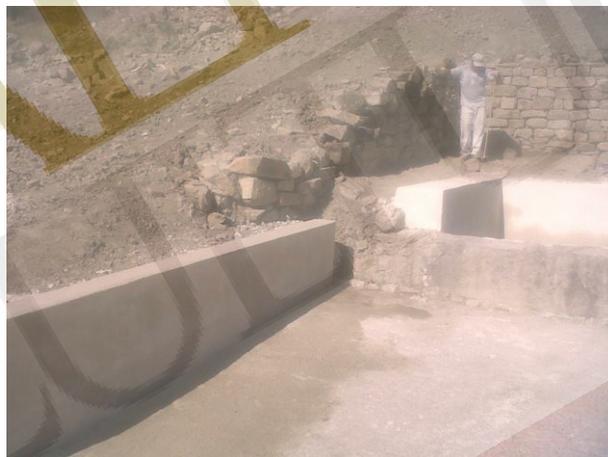
6° Por ultimo se ha ejecutado solera de hormigón en dos lugares; entre la fuente y el camino dándole pendientes para dirigir las aguas, y al otro lado del camino. También se ha construido un muro de bloques de hormigón revestido con mortero de cal que sirve para contener las tierras del lateral izquierdo de la explanada además de hacer las veces de asiento.

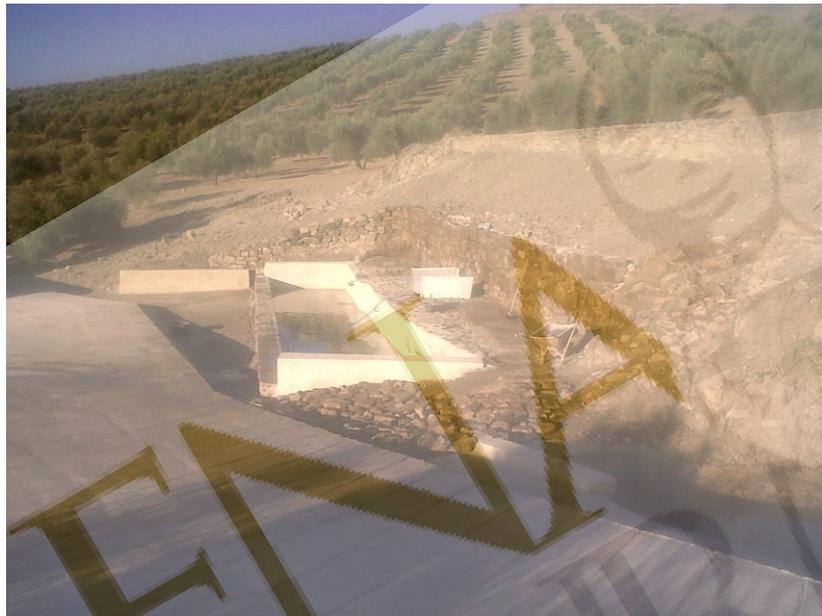
8° Se ha colocado un banco, dos papeleras y el cartel anunciador, quedando el resultado final como se muestra en la foto.
